SL-VA 74

Primera visita del técnico de senderos de la FDMESCYL para valorar la homologación del sendero SL-VA 74, con salida en la localidad de Castromonte y llegada al embalse del río Bajoz.

SL-VA 74 SENDA DEL EMBALSE DEL RÍO BAJOZ

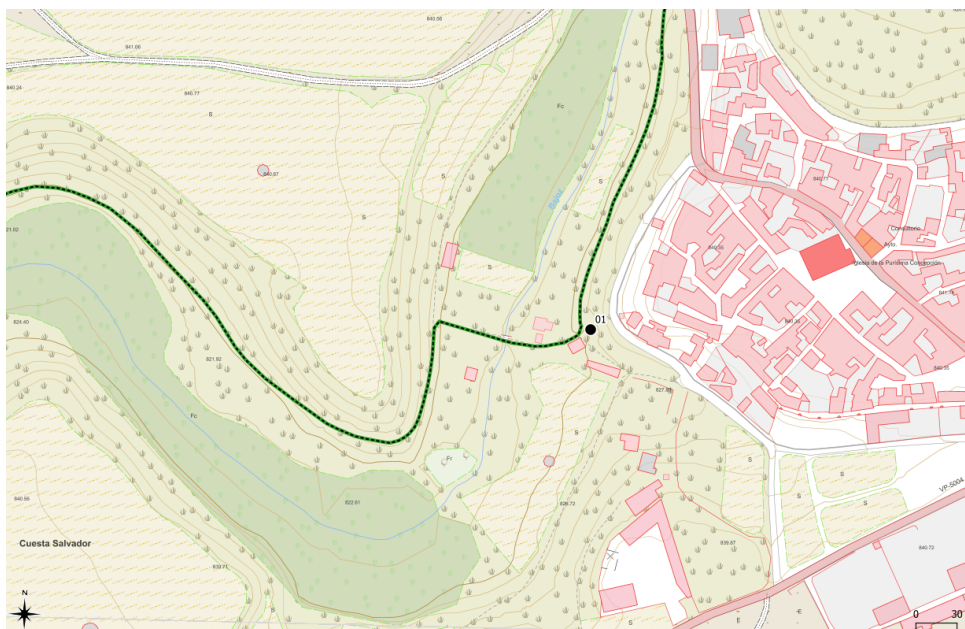
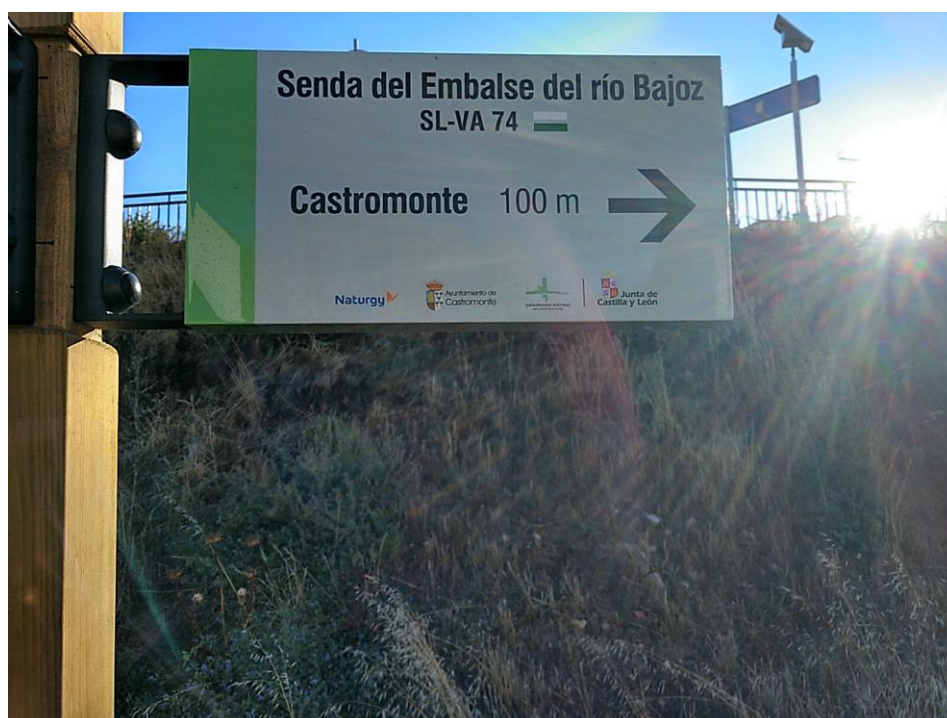
ID: 01	X: 330232	Y: 4626582	Altitud: 825	Tipo incidencia: OBSERVACIÓN
---------------	------------------	-------------------	---------------------	-------------------------------------

Descripción:	<p>En este punto encontramos un poste con tres flechas direccionales con información y disposición correcta. No obstante, aparece una indicación a la localidad de Castromonte donde tal vez hubiera sido conveniente suprimir la referencia al SL-VA 74 para evitar alguna duda, de hecho, al poco podemos ver una marca de pintura de dirección equivocada (bien colocada).</p>
---------------------	---

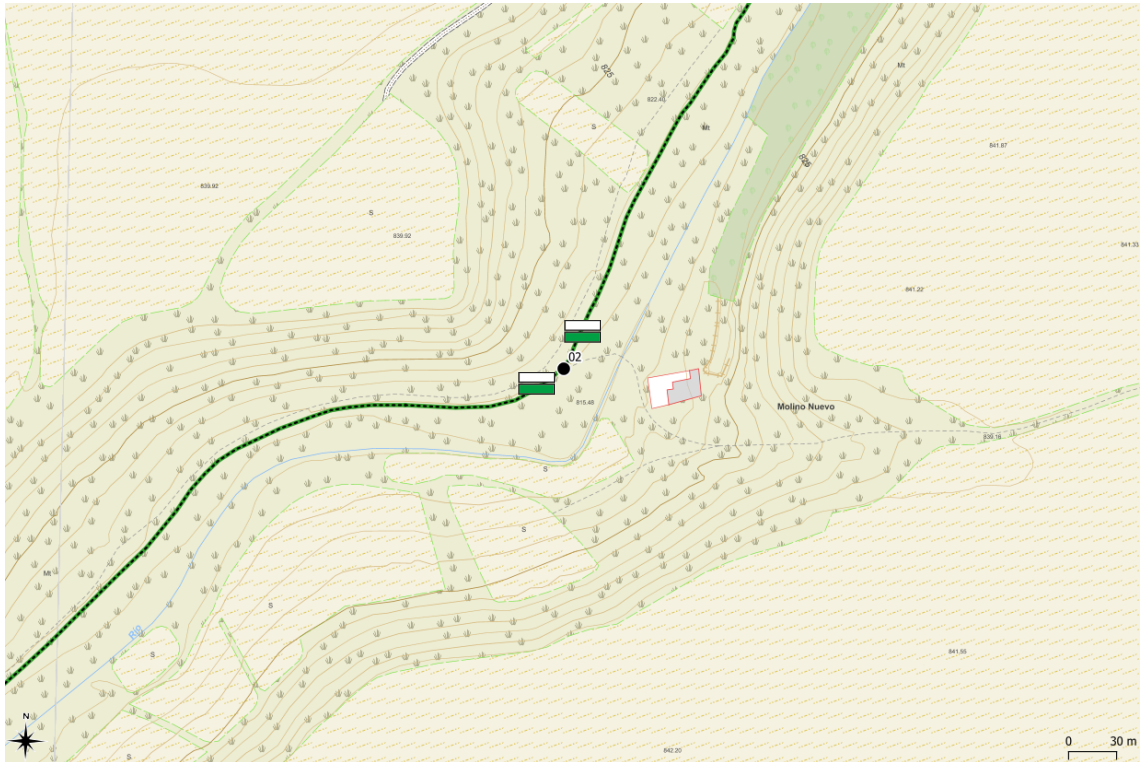
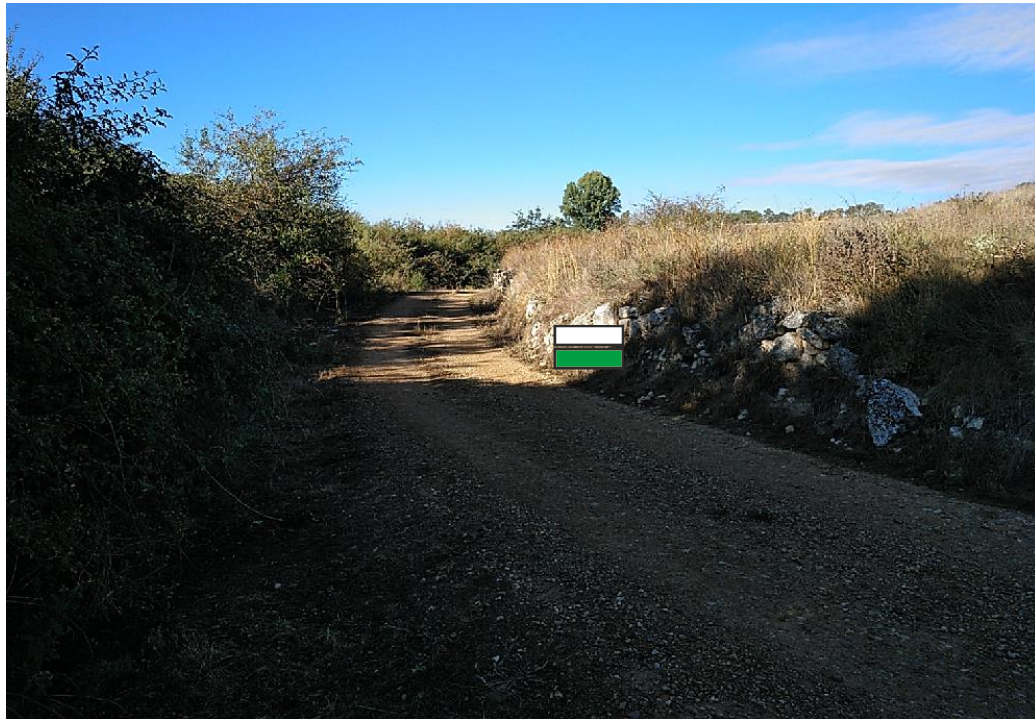
ID: 02

En este punto el sendero cruza con la pequeña derivación que lleva a las ruinas del molino. Sería conveniente añadir dos marcas de pintura con señal de continuidad, una para cada sentido de la marcha, visibles desde el cruce.

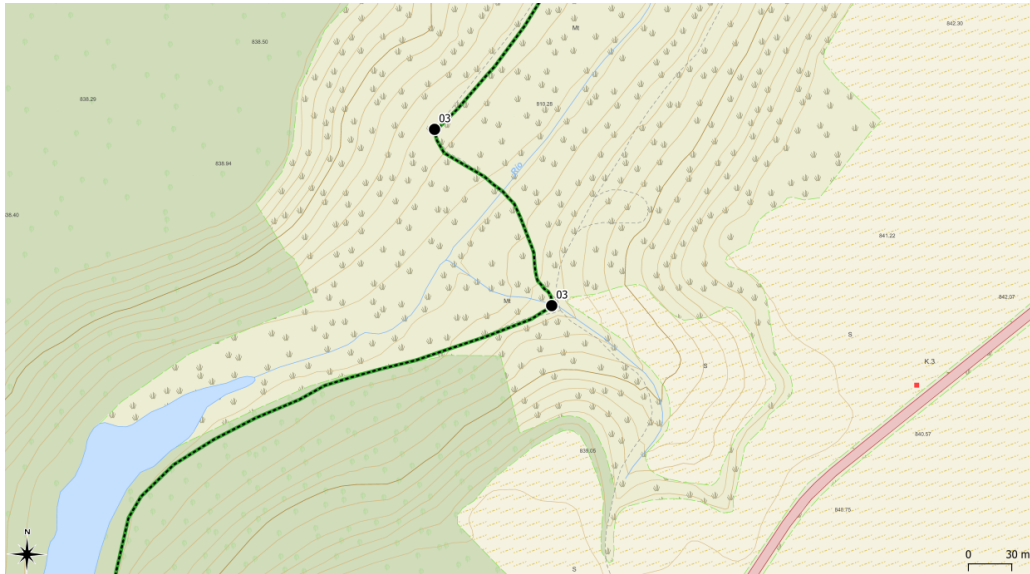
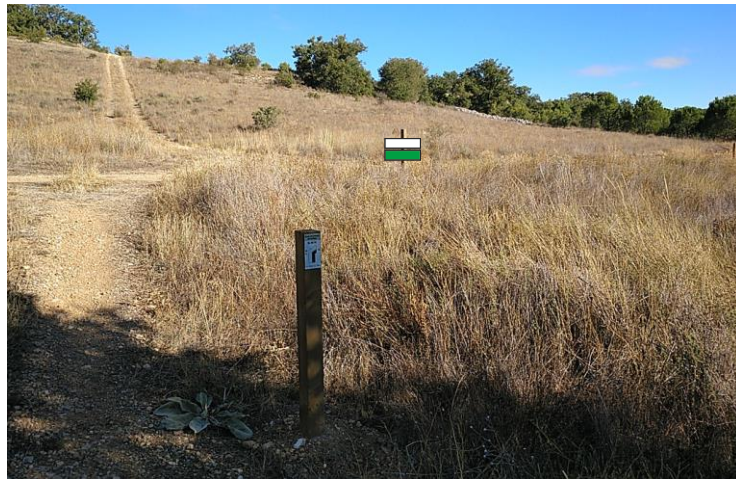
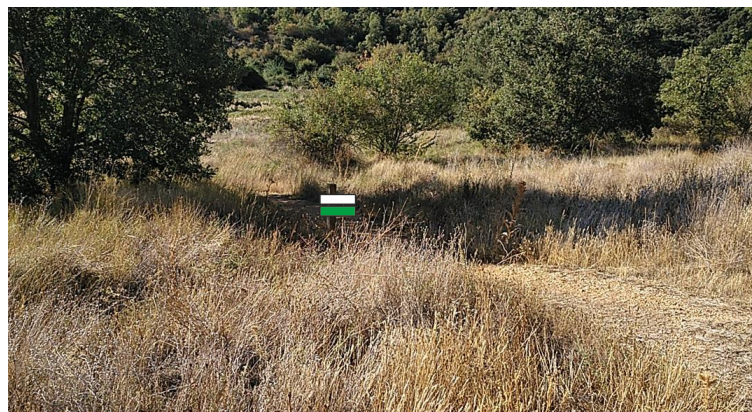
ID: 03

Si bien los principales cruces disponen de señalización suficiente para seguir sin problema el sendero, en algunos cruces se podrían haber aprovechado ambas caras de la misma baliza para colocar las marcas de señalización de giro y continuidad directamente visibles en ambos sentidos de la marcha.

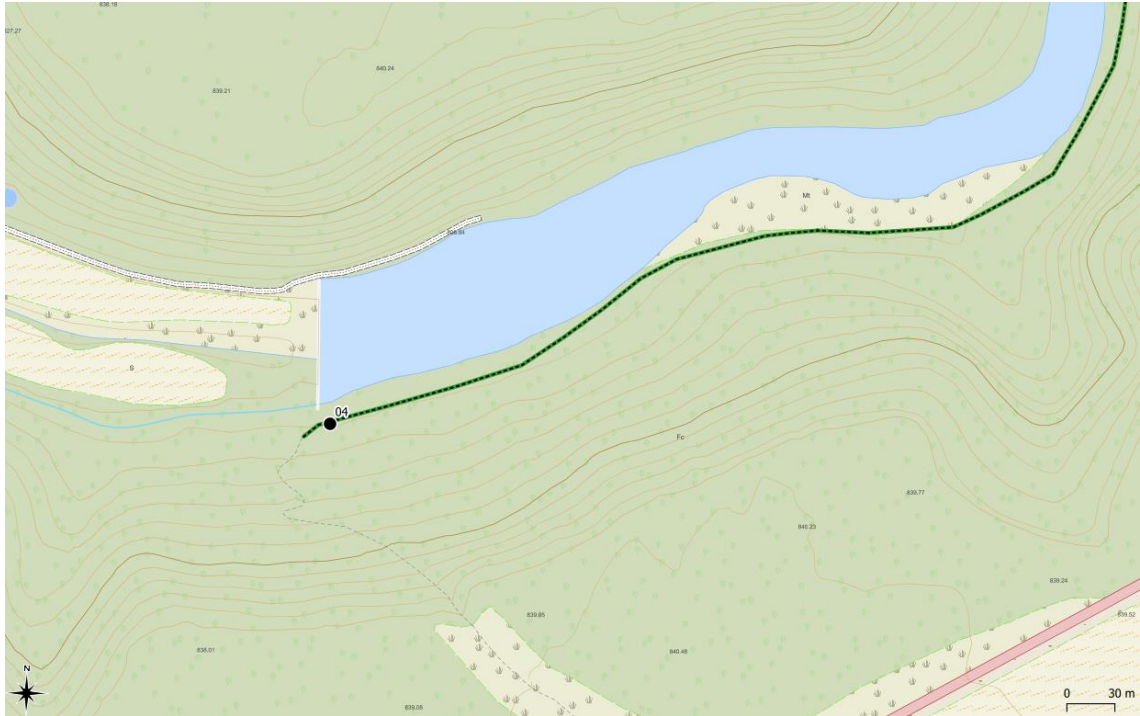
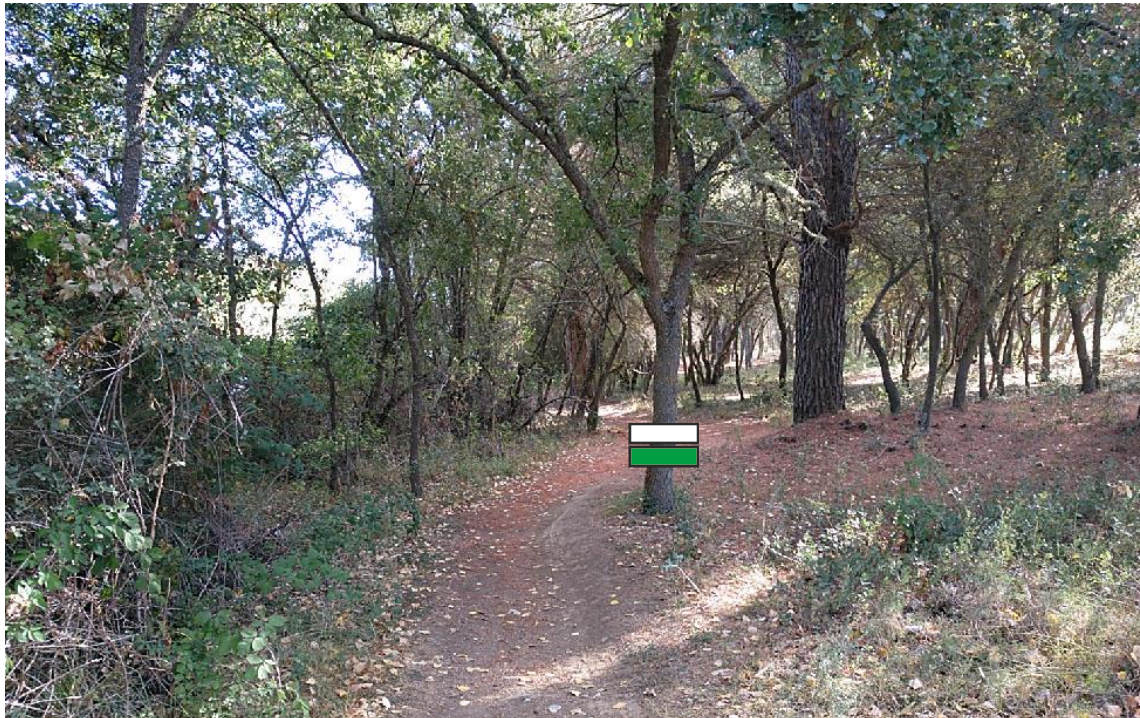
ID: 04

Conviene poner una marca de pintura o baliza con señal de continuidad visible desde el panel informativo del embalse que señale el comienzo del sendero homologado, respecto al sendero sin marcar del que podemos ver alguna información.
